# PRÜFBERICHT

**Nr. 210004242**

**Auftrag:** Brandprüfungen an Absperrvorrichtungen vom Auftraggeber bezeichnet als „Überströmklappe RDEK“ nach DIN 4102 Teil 2 bei einseitiger Brandbeanspruchung

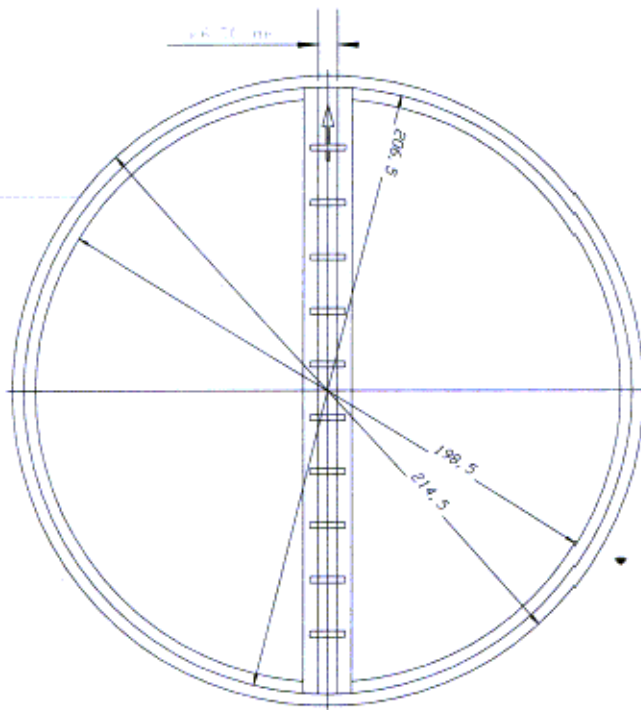
### Innere Anschlagdichtung

Pos.4

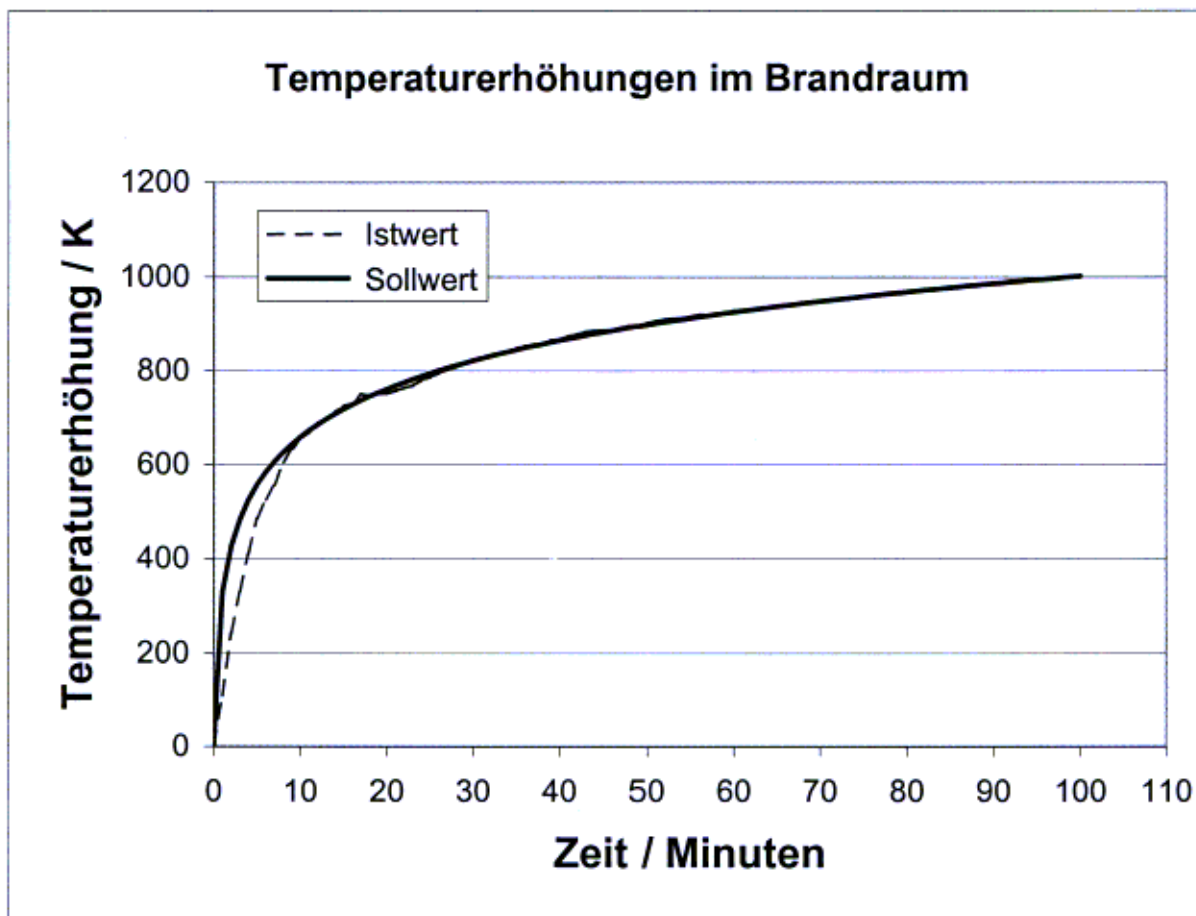
Minuten	B1	B2	B3	B4	B5	B6	Istwert	Sollwert
0	0	0	0	0	0	0	0	0
5	439	508	538	423	*)	518	485	556
10	631	679	692	610	*)	653	653	658
15	707	746	747	684	*)	741	725	719
20	729	772	775	717	*)	763	751	761
25	771	805	807	753	*)	795	786	795
30	816	838	839	787	*)	831	822	822
35	847	861	857	815	*)	862	849	845
40	866	880	876	836	*)	880	868	865
45	888	897	890	858	*)	901	887	882
50	900	911	905	876	*)	920	902	898
55	917	924	919	892	*)	931	917	912
60	922	938	934	908	*)	943	929	925
65	937	946	941	915	*)	950	938	937
70	942	957	953	929	*)	962	949	948
75	962	967	961	940	*)	973	961	959
80	965	976	972	952	*)	982	969	968
85	983	986	977	962	*)	993	980	977
90	992	993	988	971	*)	1002	989	986
95	999	1005	1000	979	*)	1007	998	994
100	1004	1009	1007	988	*)	1017	1005	1002

Das Alter der Baustoffe am Tage der Prüfung war nicht bekannt. Die Brandbeanspruchung erfolgte nach der Einheitstemperaturzeitkurve. Die Absperrvorrichtungen wurden einseitig einer Brandbeanspruchung in einer 10 cm dicken Porenbetonwand ausgesetzt, die im Bereich der Absperrvorrichtungen auf 190 mm verstärkt wurde. Der Lüftungsbaustein war in der dem Feuer zugekehrten Seite eingebaut.

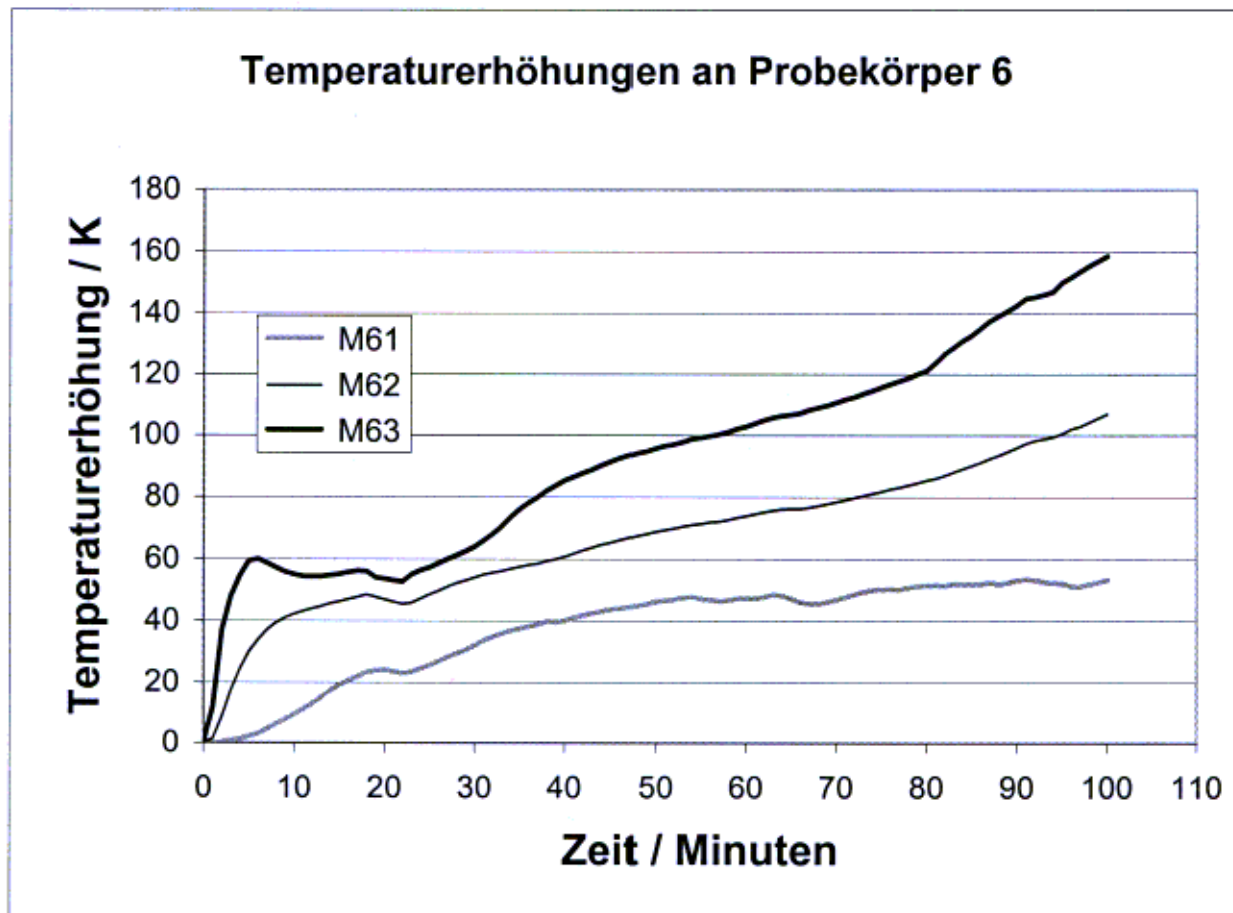
Minuten	M61	M62	M63
0	0	0	0
5	2	30	59
10	9	42	55
15	19	46	55
20	24	47	54
25	26	49	57
30	32	54	64
35	37	58	76
40	40	61	85
45	44	65	91
50	46	69	96
55	47	71	99
60	47	74	103
65	47	76	107
70	47	78	111
75	50	82	116
80	51	85	121
85	52	90	133
90	53	96	143
95	52	101	150
100	53	107	159

Die Ergebnisse des Brandversuches zeigen, dass die gemessenen Temperaturerhöhungen während des Brandversuches über 90 Minuten auf den außerhalb des Brandraums liegenden Oberflächen der Absperrvorrichtungen unterhalb der Grenzwerte (140 K/180 K) liegen. Die Übertragung von Feuer und Rauch wird durch die o.a. Absperrvorrichtungen bei der geprüften Einbaulage verhindert.

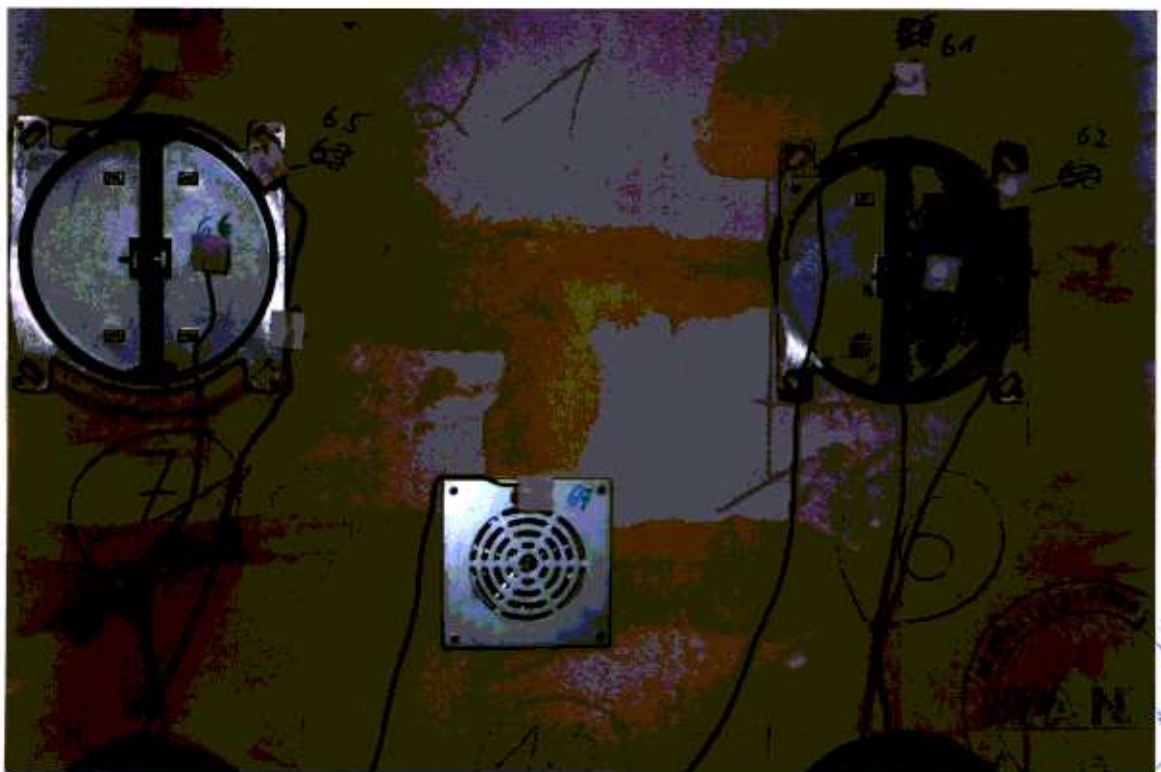
*Luftseite*

*Probekörper vor dem Brandversuch am 07.06.2004*

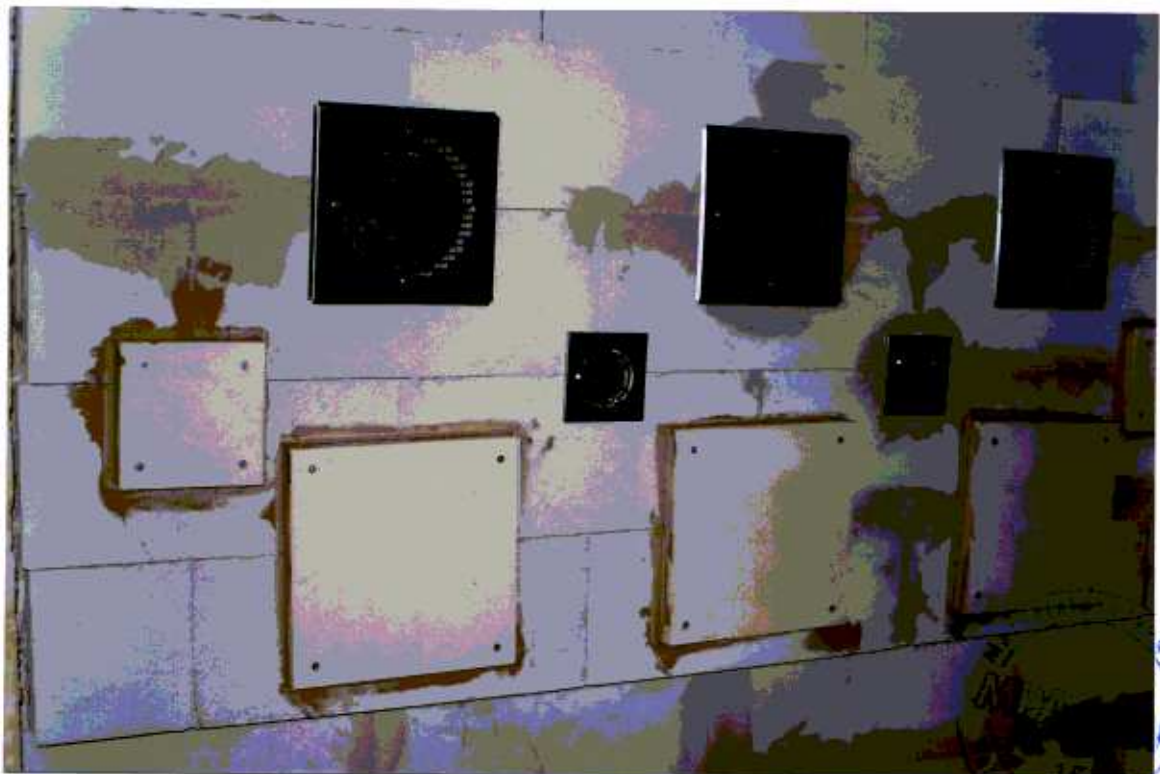
*Feuerseite*

*Probekörper vor dem Brandversuch am 07.06.2004*

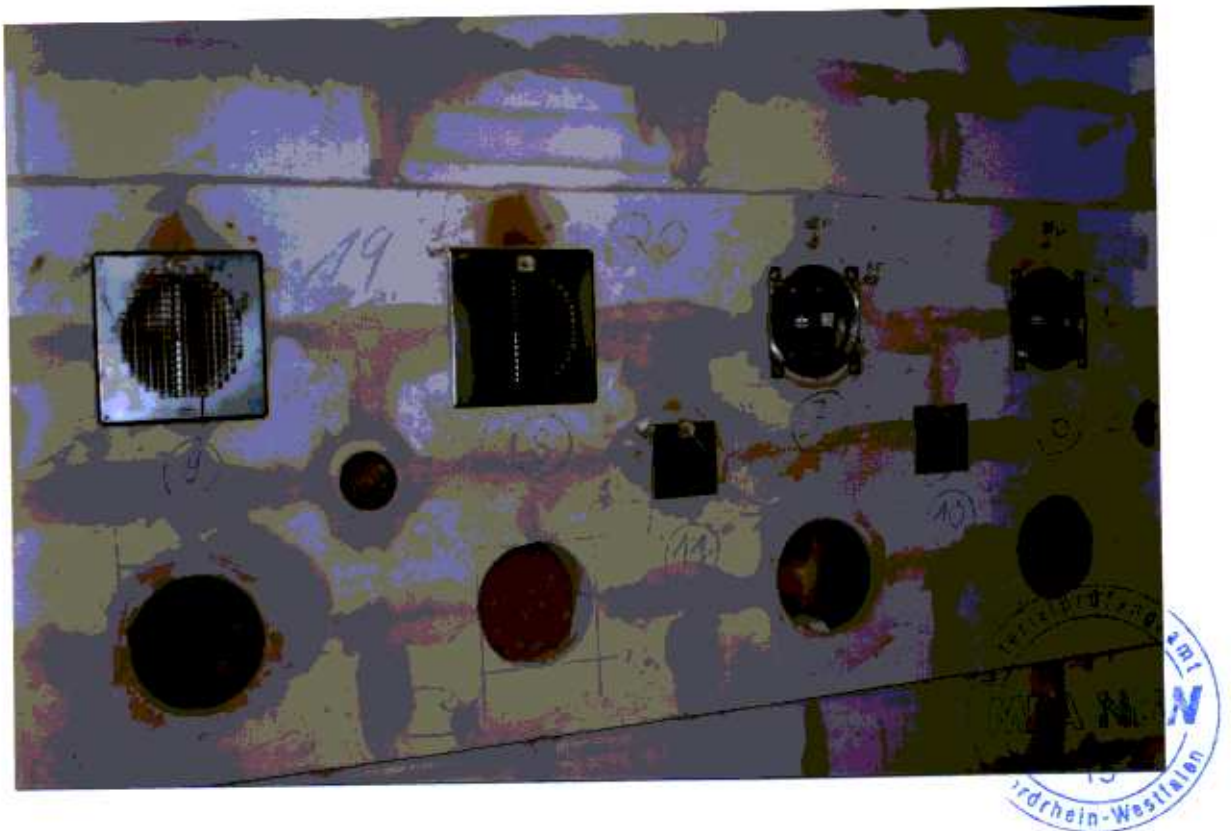
*Luftseite*

Die Absperrvorrichtungen blieben äußerlich unversehrt. Der Leitungsquerschnitt wurde vollständig mit intumeszierendem Material verschlossen.

*Probekörper nach dem Brandversuch von 100 Minuten Dauer*

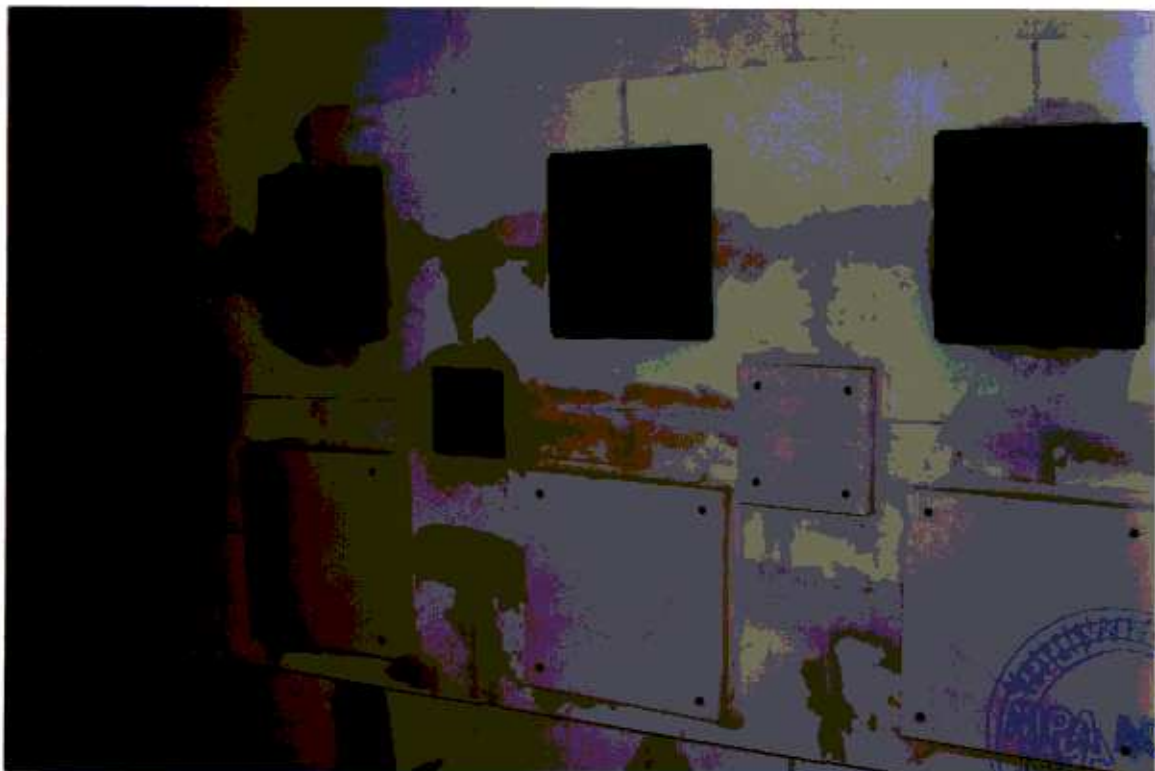
*Feuerseite*

*Probekörper nach dem Brandversuch von 100 Minuten Dauer*
